# Diagnóstico de voltaje en eje de un generador de 365 MVA en operación

Central de generación | México | 2026

Generador síncrono de rotor cilíndrico  
(turbogenerador) | 365 MVA

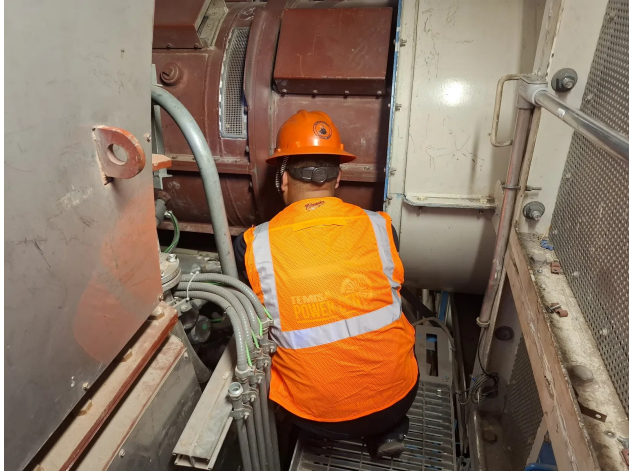
Se confirmó que la tensión en el eje es real y no una falsa alarma del monitoreo. Se encontró una conexión externa de puesta a tierra con la fijación floja. El sistema de aterrizamiento quedó en condición cuestionable hasta inspeccionar escobilla, resorte y conexiones en un paro seguro y repetir la medición. El servicio no establece causa raíz ni daño en cojinetes.
