# Mantenimiento L2 a un generador ABB de 37 MVA a bordo de un FPSO

Operación offshore en un FPSO | México | Abril de 2026

# Overhaul L4 a un turbogenerador Leroy-Somer de 5 MW en planta cerámica

# Mantenimiento a un motor-compresor de 7,000 HP - de la condición inicial a la evidencia de operación

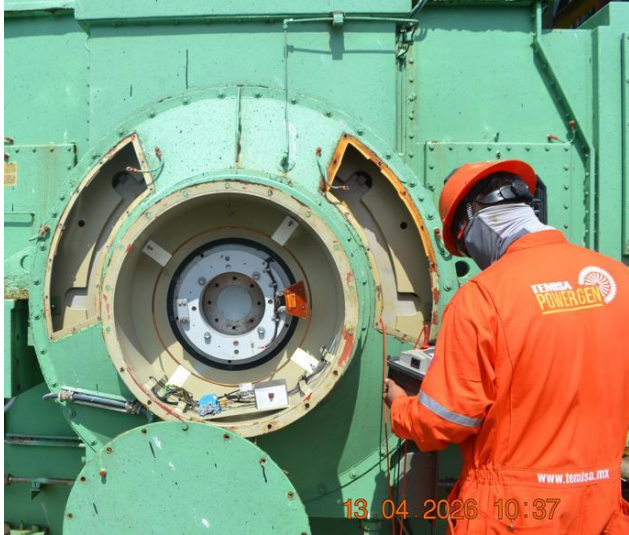
Fotografía del reporte técnico del mantenimiento L2, abril de 2026.

ABB | AMS 1250 LE | 37,000 kVA | 11 kV

- Inspección de devanados, conexiones y zonas accesibles.
- Pruebas de aislamiento, resistencia óhmica y evaluación eléctrica.
- Revisión de PMG, excitación y diodos rectificadores.

El reporte de abril de 2026 registró resultados eléctricos satisfactorios. La corrosión exterior quedó pendiente de atención. El alcance L2 no incluyó extracción del rotor ni overhaul L3/L4; una intervención mayor requiere resolver el espacio y las maniobras a bordo.

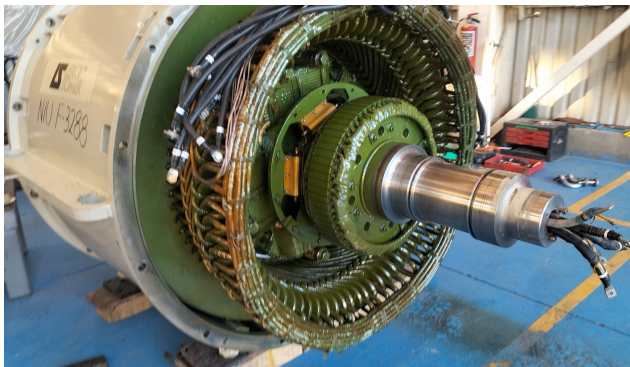
Identificación visible en la carcasa coincidente con el reporte del equipo.

Leroy-Somer | LSA 56 BL7-4P | 5,000 kW (6,250 kVA) | 6,600 V

- Intervención de devanados principales y de excitación.
- Pruebas eléctricas estáticas y revisión por componente.
- Evaluación del rotor principal mediante caída de tensión.

El reporte corregido de enero de 2025 mantiene desviaciones del rotor y medidas preventivas para un transformador de corriente. Recomienda monitorear vibraciones, temperaturas y excitación. El mantenimiento no se presenta como corrección de todos los hallazgos.

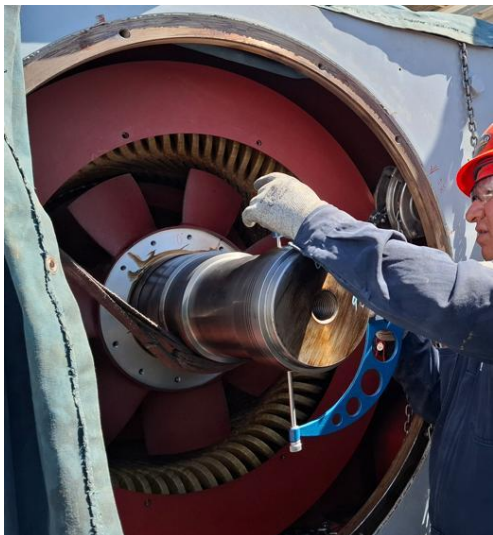
Fotografía del informe técnico del motor TMEIC de 7,000 HP, mayo de 2025.

TMEIC | TIKE-DCCW | 7,000 HP ( $\approx 5.2$  MW) | 6,600 V

- Limpieza del estator y pruebas eléctricas.
- Sustitución de cojinetes y sellos; verificación dimensional.
- Alineación y análisis de vibración del tren.

El reporte de mayo de 2025 registró hasta 167 G $\Omega$  de resistencia de aislamiento, PI de 3.3 y vibración máxima de 0.019 in/s. El diagnóstico favorable corresponde a las condiciones entonces evaluadas; los valores no son límites universales.

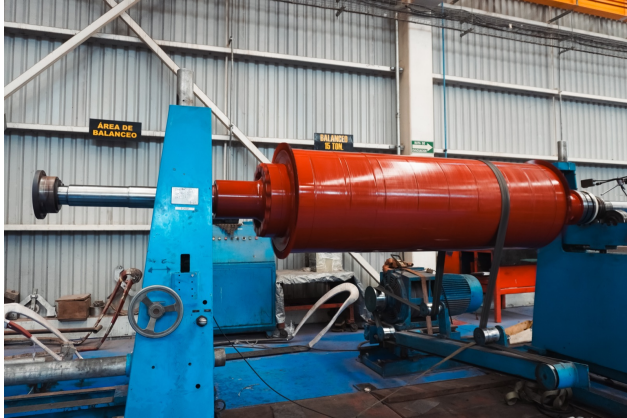
Fotografías del archivo de taller TEMISA, usadas como referencia visual de componentes y trabajos. No identifican por sí solas el equipo nominal descrito ni acreditan sus resultados.

Westinghouse | Generador asociado: 2,500 kVA  
(dato de catálogo)

La evaluación debe distinguir el rotor de excitación del generador al que pertenece. La referencia de 2,500 kVA corresponde al generador asociado, no a una potencia independiente del rotor. Esta referencia orienta la preparación de un servicio. Los datos nominales proceden del catálogo y deben confirmarse con la placa de la unidad. No se atribuyen una intervención ejecutada, resultados medidos ni aceptación del cliente.
