# Overhaul L4 a un turbogenerador Leroy-Somer de 5 MW en planta cerámica

Planta de la industria cerámica con cogeneración | México | Enero 2025

Leroy-Somer | LSA 56 BL7-4P | 5,000 kW (6,250 kVA) | 6,600 V

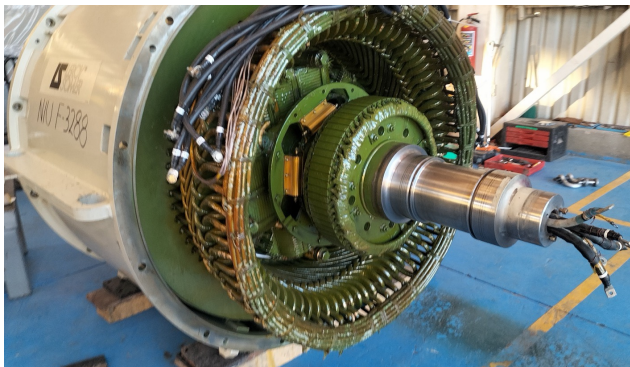
Identificación visible en la carcasa coincidente con el reporte del equipo.
